Undersökning av oventilerat parallelltak med ånggenomsläppligt underlagstak:

Torra tak

Oventilerat parallelltak med ånggenomsläppligt underlagstak (Tyvek Pro) uppvisar en god säkerhet mot fuktskador. Trots att konstruktionen under laborieförhållanden blivit utsatt för fuktkonvektion, kondens och vattenläckage har det inte skett några skador. Vidare visar undersökningen att det blir lägre fukttillstånd i konstruktionen med cellulosa-isolering än med mineralulls-isolering, detta på grund av att cellulosa-isoleringen är lufttätare.

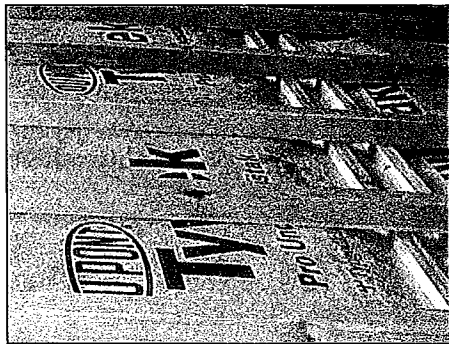
Figur 2: Resultat av blåsning utan extraläkt. Underlagstaket trycks mot bärläkten och vattenavledningen hindras.

dra att underlagstaket trycks upp mot bärläkten, se figur 1-4.

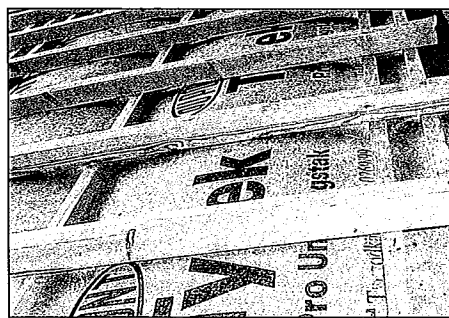
Figur 3: Resultat av blåsning med tre extraläkt. Fortfarande trycks underlagstaket mot bärläkten.

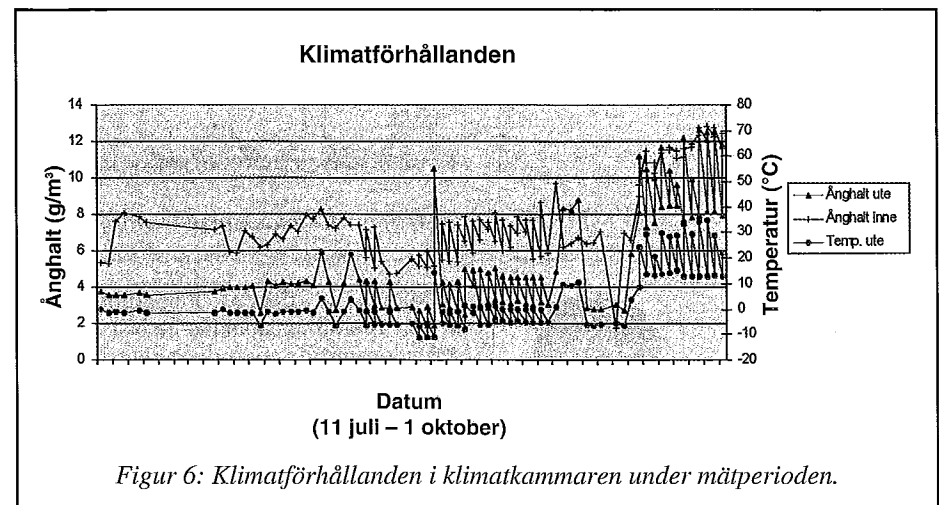
Figur 6: Klimatförhållanden i klimatkammaren under mätperioden.

Uteklimatet har efterliknat ett så verkligt klimat som möjligt med temperaturvariationer både mellan dag och natt och under mätperioden, se figur 6. Taket har dessutom utsatts för förhållanden som kan inträffa i verkligheten avseende fuktkonvektion (hål i tätskikt), nederbörds-läckage (tillförsel av fritt vatten), utvändigt kondens (vattensprayning) och ångdiffusion (inomhusbefuktning), se figur 7.

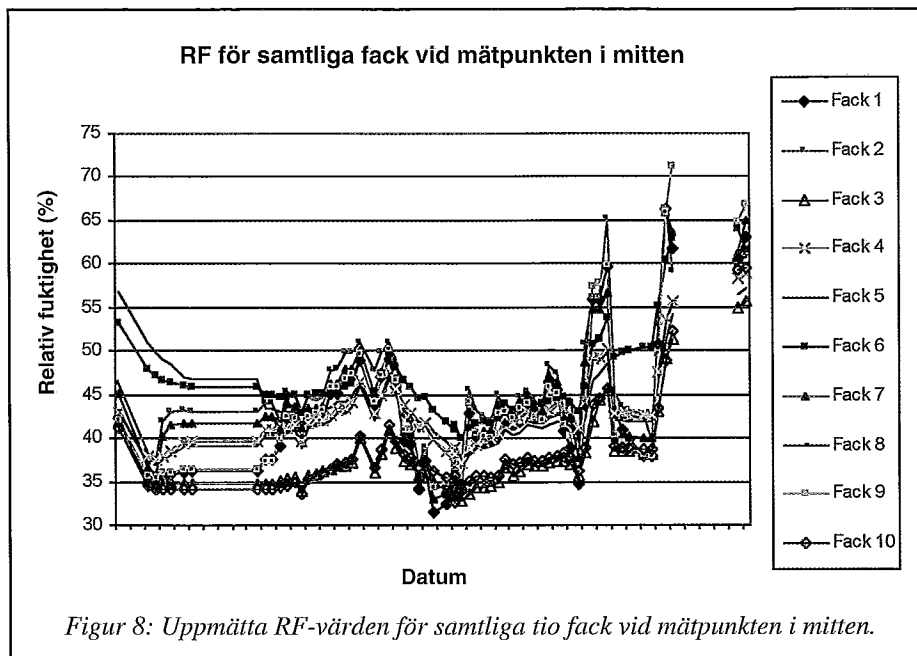
Uppmätta RF-nivåer vid de yttre mät-punkterna har legat inom intervallet 50-80 procent, i mitten 30-70 procent, se figur 8, och vid de inre mätpunkterna inom intervallet 20-75 procent. För de beräknade RF-nivåerna (med yttre mät-punktens ånghaltsvärden och yttre tätskiktets temperatur), utanför de yttre mät-punkterna, på insidan av det yttre tätskiktet har intervallet legat på 70-100 procent.

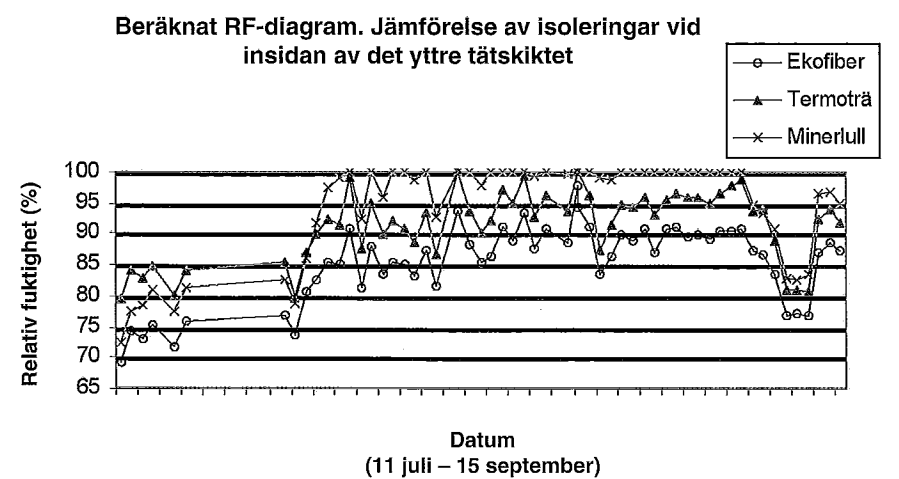
Figur 11: Beräknade RF-nivåer vid det yttre tätskiktet, jämförelse mellan isoleringsmaterialen.

nomgående högre fuktillstånd i mineralull än i cellulosa, observera att Termoträ innehöll byggfukt vid installationen, se figur 10 och 11)

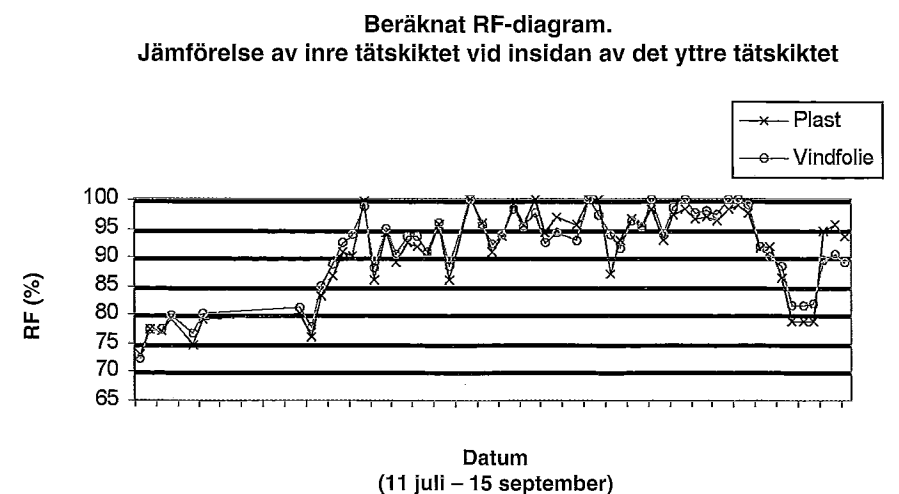
Figur 12: Beräknade RF-nivåer vid yttre tätskiktet, jämförelse mellan de invändiga tätskikten.

delarna av konstruktionerna, se figur 12.

Vid jämförelse mellan konstruktioner med olika invändiga tätskikt, plastfolie och vindskyddsfolie, var det obetydliga skillnader i beräknade fuktnivåer i de yttre

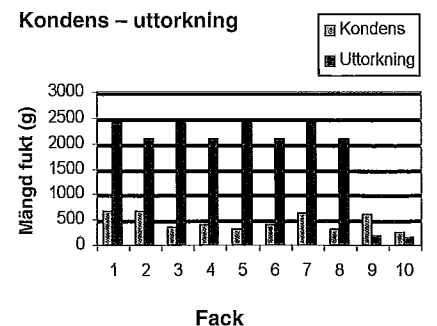
Figur 13: Diagram som visar beräknade värden för dels kondensen och dels uttorkningen för samtliga fack under konvektionsperioden. För fack 1-8 är uttorkningen flera gånger större än kondensmängden men för fack 9 och 10 ackumuleras fukten.

Ju mer diffusionsöppen konstruktionens yttre del är desto lättare har konstruktionen att torka ut under förutsättning att insidan är tät. Den hårda träfiberskivan är så pass ångtät att fukt från konvektion ackumuleras i konstruktionen vid otätheter. Detta visas både av uppmätta och beräknade värden, se figur 13. För konstruktionerna med Tyvek Pro och wellpapp är ångmotståndet i konstruktionens yttre del "obefintligt" och uttorkningen förhindras knappast.
